INVENTÁRIO DO PATRIMÓNIO  
ARQUITECTÓNICO DE CONDEIXA-A-NOVAFreguesia, CONDEIXA-A-NOVA  
Lugar, CONDEIXA-A-NOVA

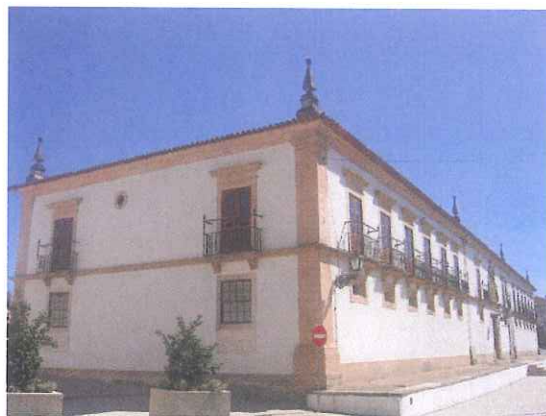
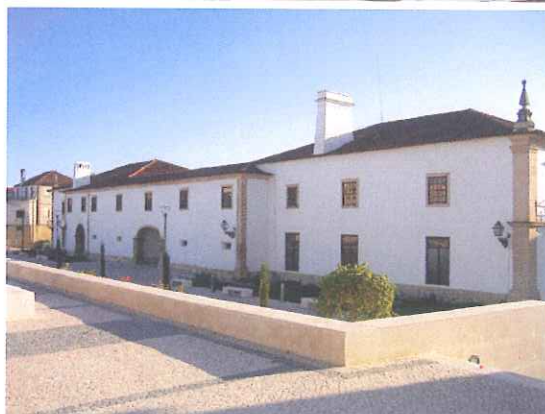
**Caracterização** | Edifício do séc. XVII com imponente frontaria. Planta longitudinal, pátio interior com escadarias e varanda média. Cobertura diferenciada em telhado de 3 e 4 águas. Frontaria simétrica dividida por pilastras em três secções e pináculos no alinhamento das pilastras. A secção central possui uma porta com frontão curvo e interrompido encimado por brasão. Janelas de sacada com varanda, guarda ornamentada, cantaria com friso superior.

**Estado de conservação** | Razoável.

**Patologias principais** | Manchas de humidade; deterioração de caixilhos, portas e janelas; degradação de rebocos, pedras e cantarias.
